Città di Casale Monferrato

Progetto ALBANDINO - Alimentazione del Bestiame Andino

**Località di intervento: Chacas, Perù**

## *RELAZIONE FINALE*

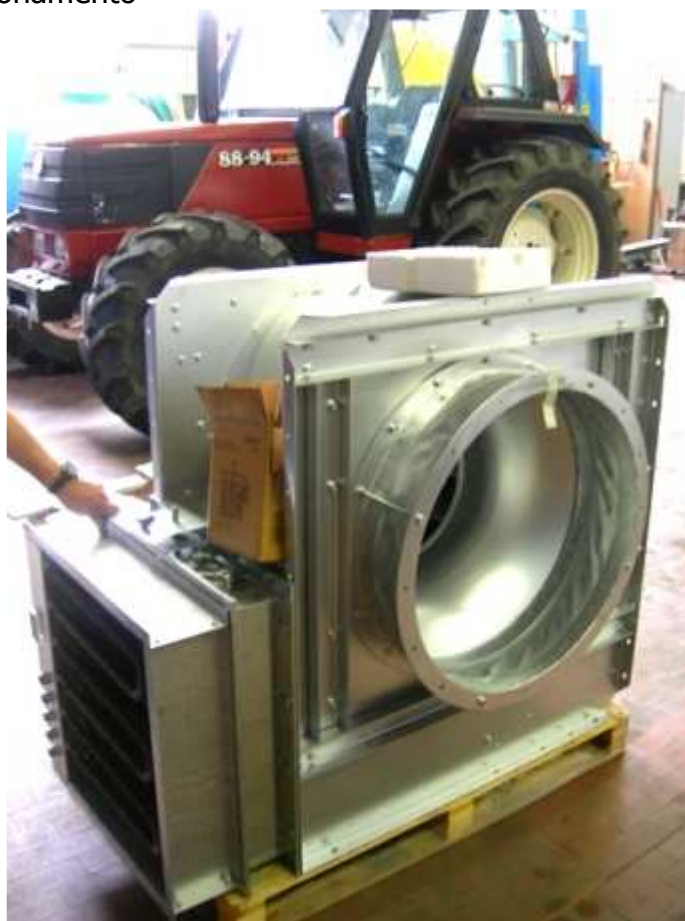
Fig. 6 - il gruppo termoventilante in preparazione presso l'officina del DEIAFA per il test di verifica sul suo funzionamento

Il gruppo termoventilante e il sistema di controllo sono stati testati presso l'officina del DEIAFA nel mese di ottobre 2007. Il gruppo è stato assemblato e fatto funzionare a vuoto. Il sensore di temperatura che comanda l'accensione e lo spegnimento delle batterie di resistenze elettriche è stato portato a diverse temperature per verificarne il corretto funzionamento, che è stato regolare.

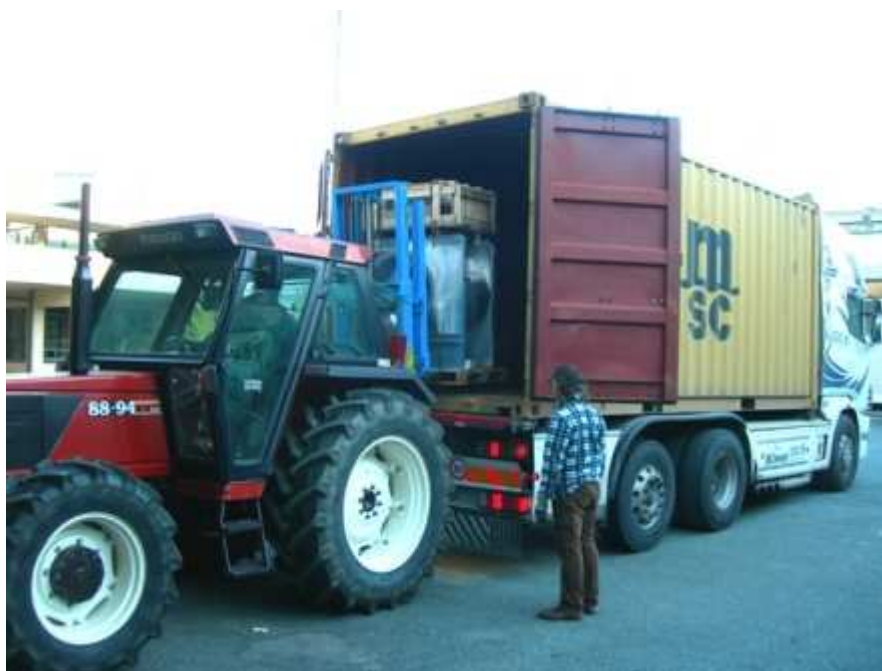
Fig. 7 - carico del gruppo termoventilante per il trasporto in Perù dopo il test presso l'officina del DEIAFA

Dopo i test di verifica il materiale è stato spedito via container in Perù, con partenza dal porto di Genova il 20 ottobre. Una volta arrivato a Lima il gruppo termoventilante e i controlli sono stati immagazzinati per un breve periodo e in seguito inviati con un camion, e hanno raggiunto Chacas il 21 dicembre 2007.

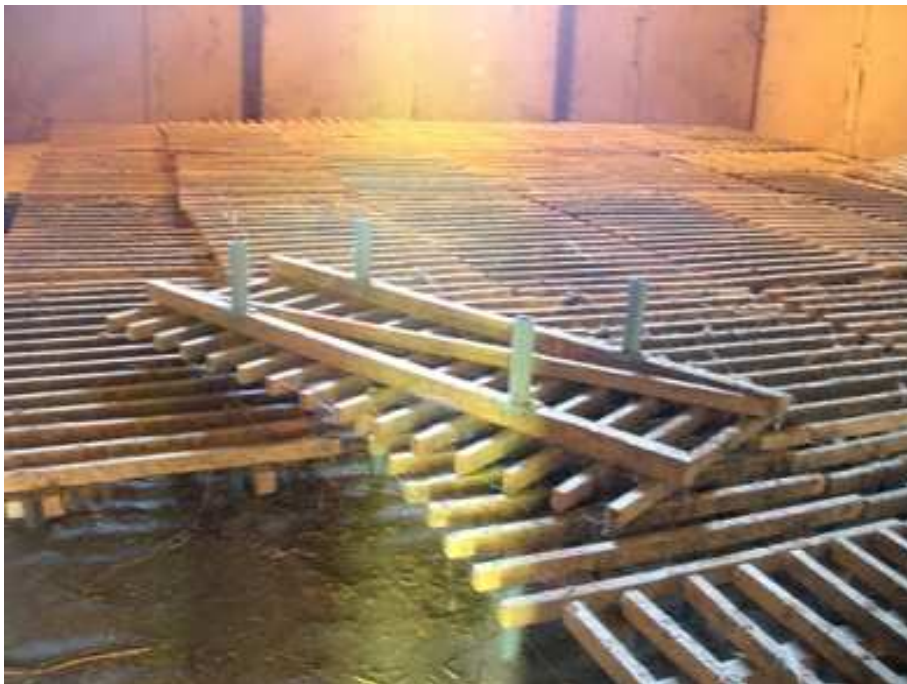
Fig. 9 - Una platea con il graticciato rimosso e rovesciato per evidenziarne la costruzione

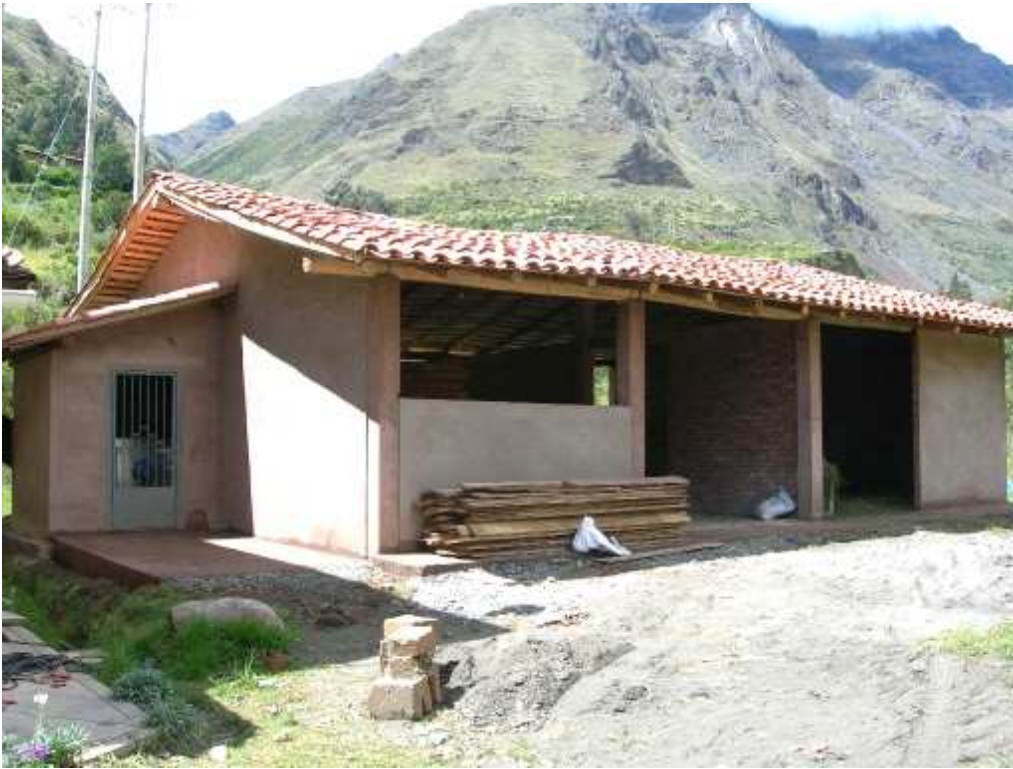
Fig. 12 - Vista di fronte dell'essiccatoio finito. A sinistra l'alloggiamento del gruppo termoventilante, attraverso grata della porta è visibile il ventilatore

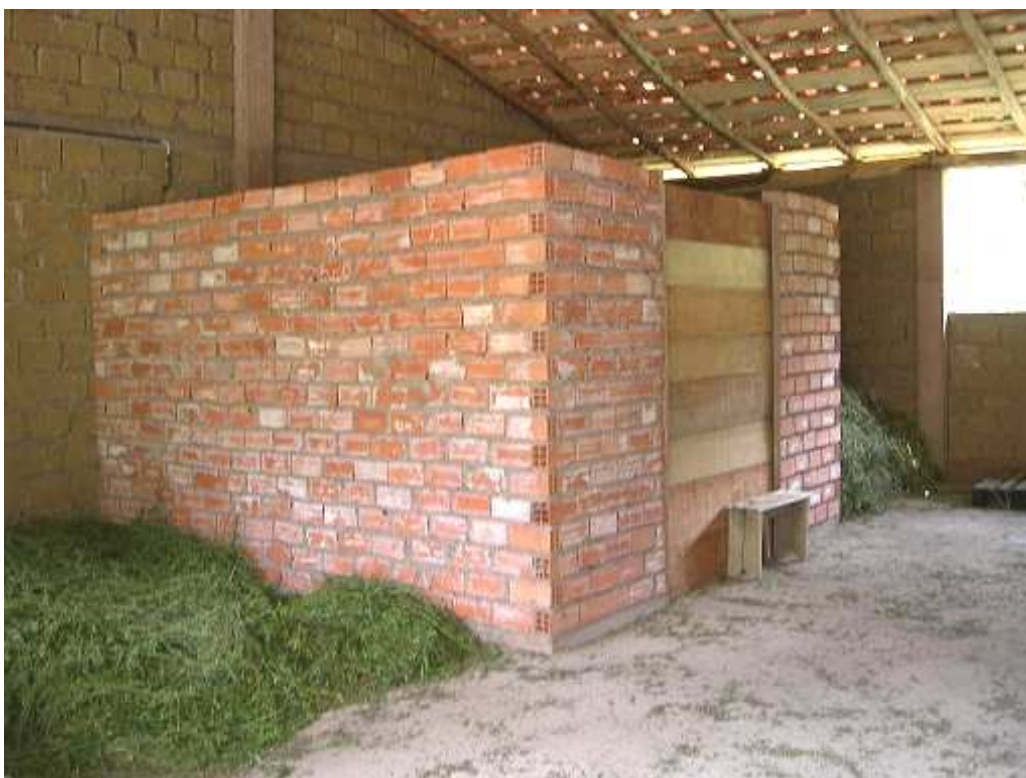
Fig. 14 - L'interno con la cella di essiccazione

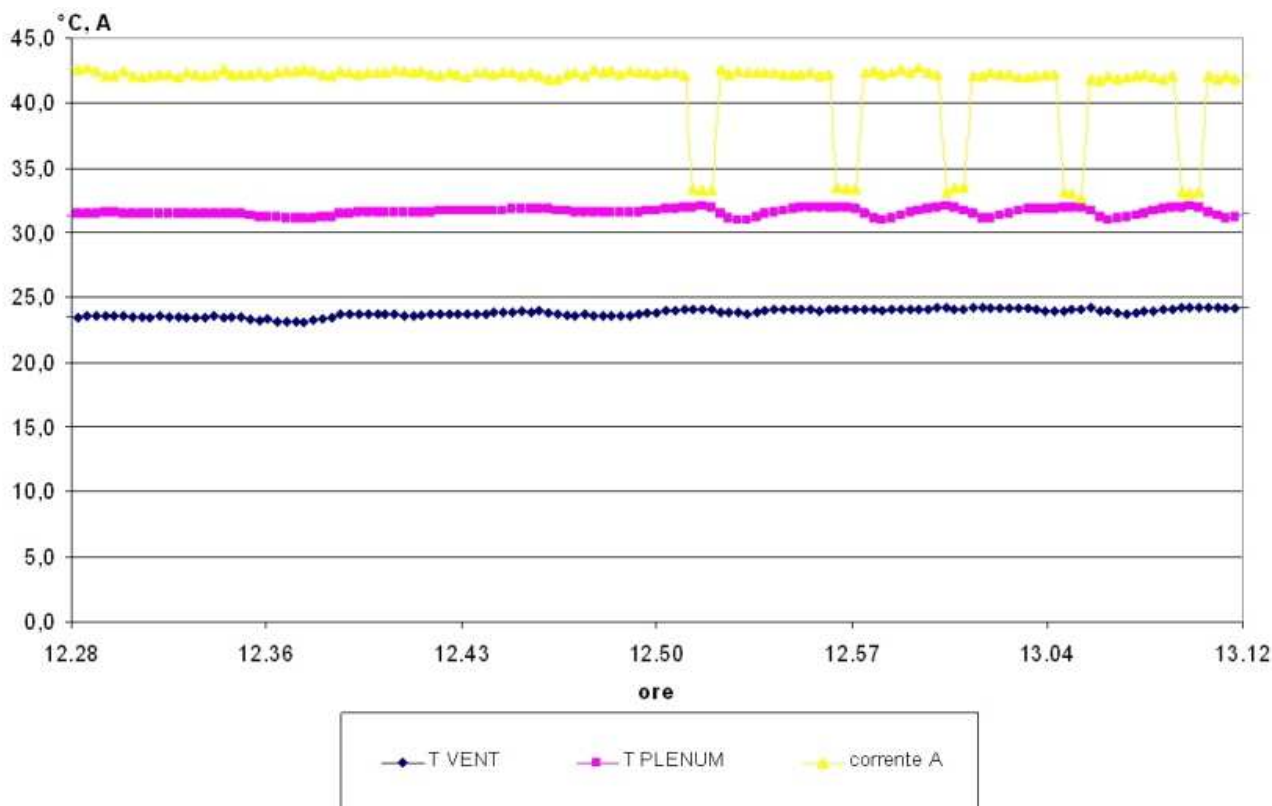
Fig. 15 - Andamento della corrente di alimentazione del gruppo termoventilante, della temperatura dopo il ventilatore (prima del passaggio attraverso le resistenze elettriche), e della temperatura nel plenum (dopo il passaggio attraverso le resistenze elettriche) dalle 12.28 alle 13.12 dell'11 agosto.

I risultati indicano un funzionamento regolare dell'impianto. Come di può apprezzare nella figura 13 quando la temperatura dell'aria di processo nel plenum raggiunge i 32 gradi il sistema di controllo del gruppo termoventilante taglia l'alimentazione al quarto gruppo di resistenze, diminuendo così l'entità del riscaldamento. Il taglio di corrente è evidente nella curva degli assorbimenti, che passano da circa 42 a circa 33 Ampère. Subito dopo si nota un abbassamento della temperatura dell'aria nel plenum e al di sotto dei 31 gradi si ha nuovamente l'alimentazione delle resistenze elettriche che erano state escluse. Questa situazione si ha per temperature dell'aria in ingresso (dopo ventilatore) attorno ai 24 gradi.

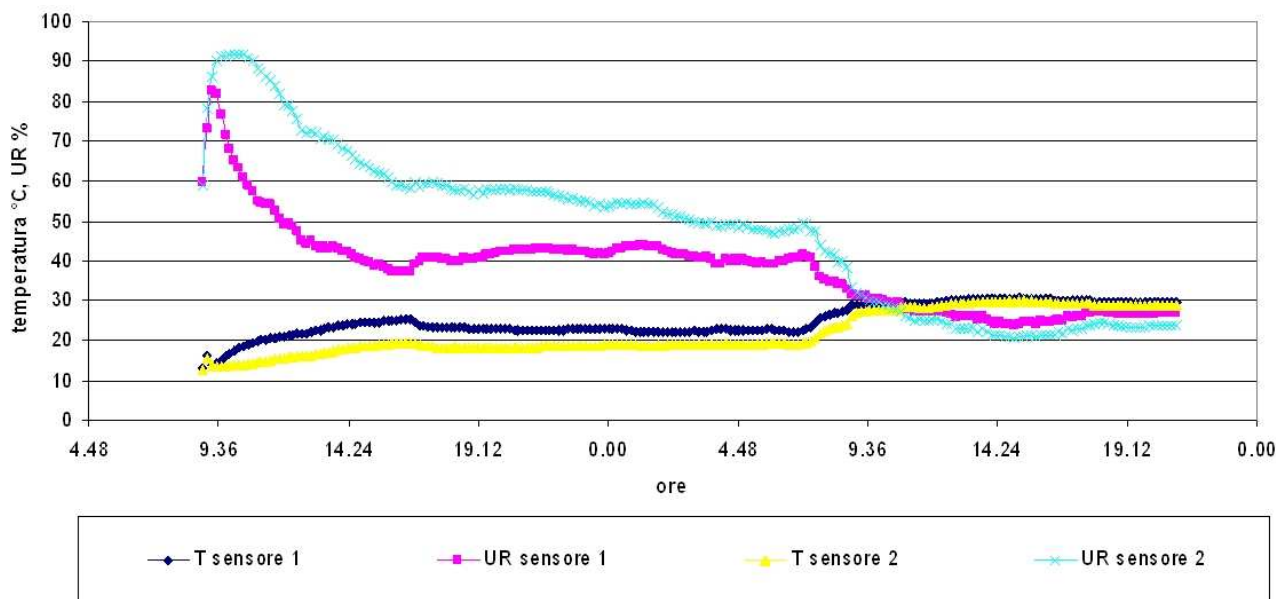
Fig. 16 - Andamento di temperatura e umidità dell'aria sopra al secondo strato di foraggio dal momento del carico, le 9.00 del 6 agosto, fino alle 21.00 del 7 agosto.

Gli andamenti delle temperature e umidità monitorate con due sensori per ciascuno dei 5 strati di foraggio caricati nella settimana di osservazione, indicano come necessario un periodo di essiccazione in cella pari a circa una giornata e mezza. Prendendo ad esempio il secondo strato (fig. 14) si vede come dopo il carico le temperature crescono lentamente (si tenga presente che l'aria arriva a circa 30 gradi alla base dello strato, all'inizio esce a circa 15 gradi per effetto del forte raffreddamento determinato dall'evaporazione) per stabilizzarsi attorno ai 20 gradi nella notte, mentre l'umidità scende prima repentinamente poi più lentamente. Alla mattina del 7, col rialzo delle temperature di processo dovuto all'aumento della temperatura ambiente (che consente nuovamente all'impianto di spingere l'aria a 32 gradi) si ha un più deciso abbassamento dell'umidità, e un aumento di temperatura sopra lo strato oltre i 30 gradi verso le 15.30, momento in cui si può dire che il processo di essiccazione è completo, considerando che il mancato abbassamento della temperatura dell'aria di processo indica assenza di evaporazione, e quindi che lo strato è asciutto.

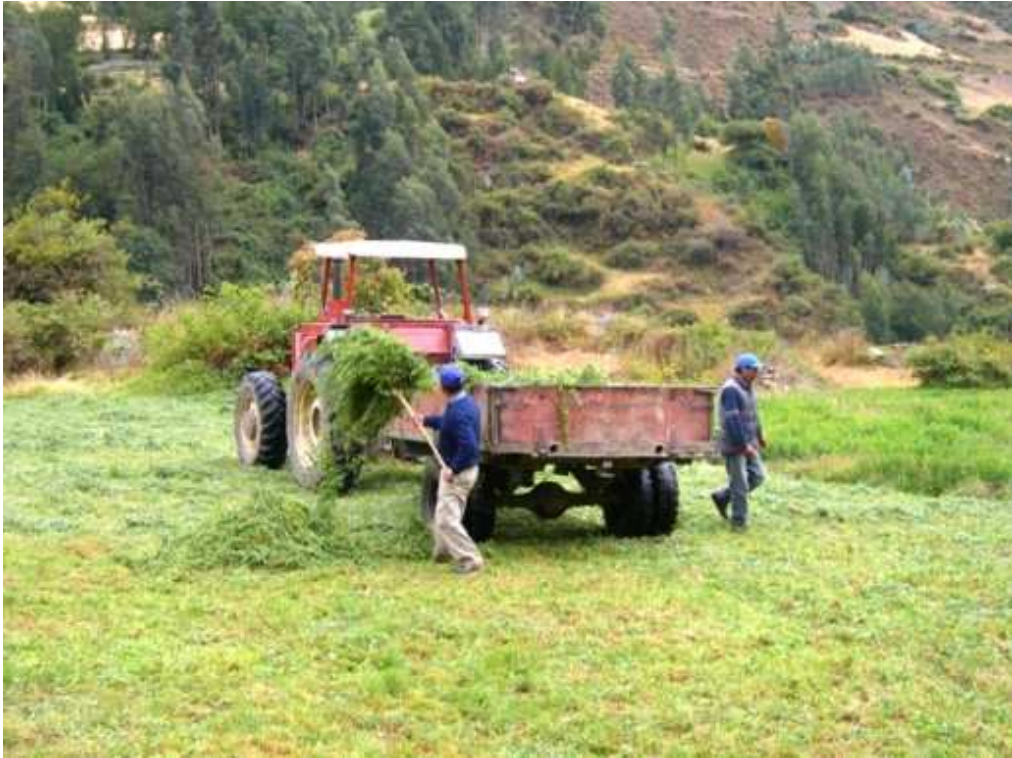
Fig. 18 - Dopo il taglio e una permanenza di qualche ora in campo il foraggio viene caricato sul rimorchio agricolo per il trasporto all'impianto

Nelle figure dalla 16 alla 21 sono illustrate le varie fasi del lavoro di fienagione praticato a Chacas.

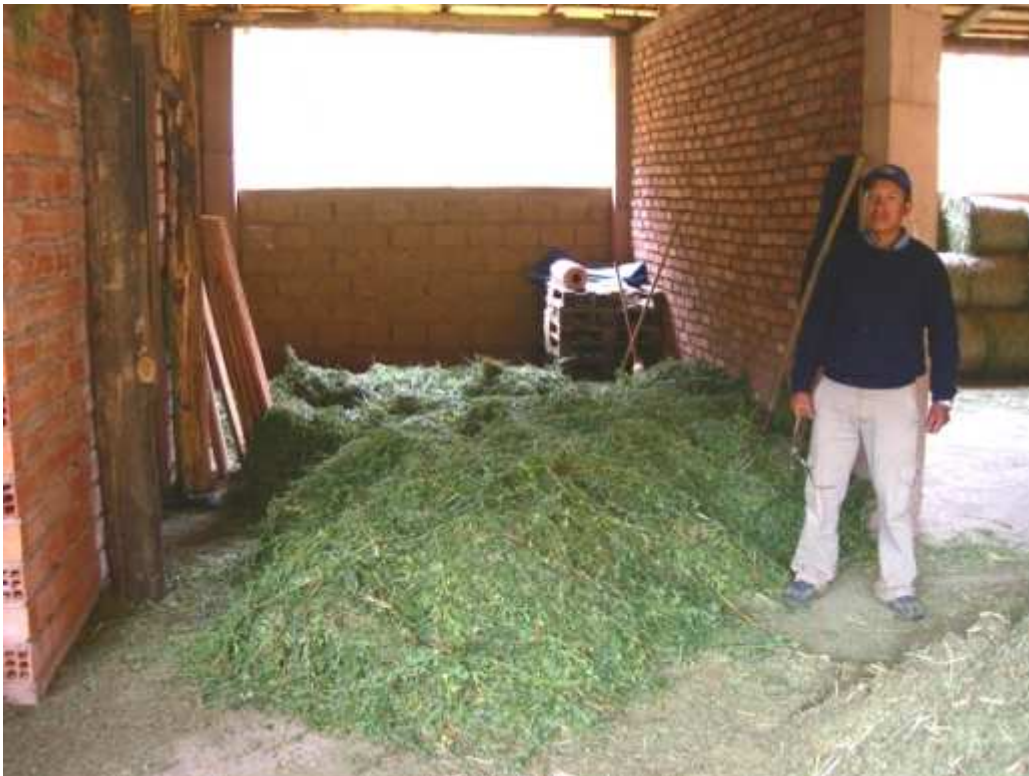
Fig. 19 - All'essiccatoio il foraggio è sistemato al coperto per il pre-appassimento, per 24 o 48 ore, e periodicamente rivoltato per facilitare il processo di perdita dell'acqua.

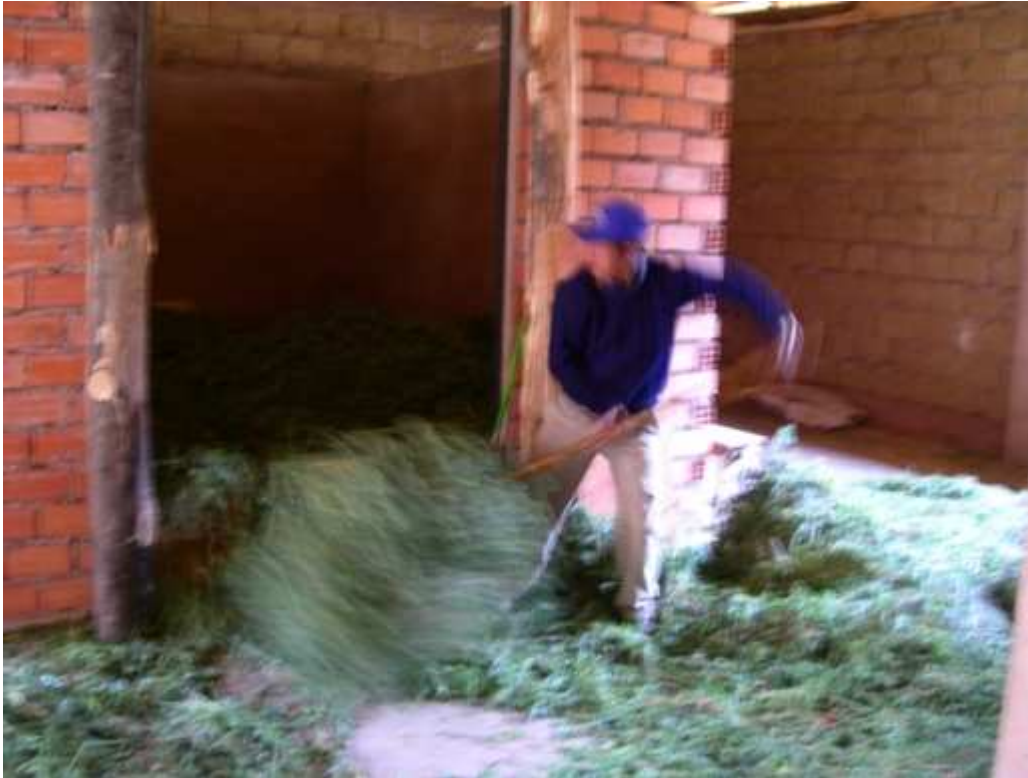
Fig. 20 - Carico del foraggio preappasito nella cella di essiccazione

3. Il lunedì pomeriggio si carica la cella dell'essiccatoio con una parte del prodotto preappassito all'esterno della cella, fino a formare uno strato alto circa 60 centimetri. Si fa partire il gruppo termoventilante, che funzionerà ininterrottamente per tutta la settimana. La giornata termina con il recupero del prodotto in campo e la sua disposizione sui graticci all'esterno della cella per il preappassimento.

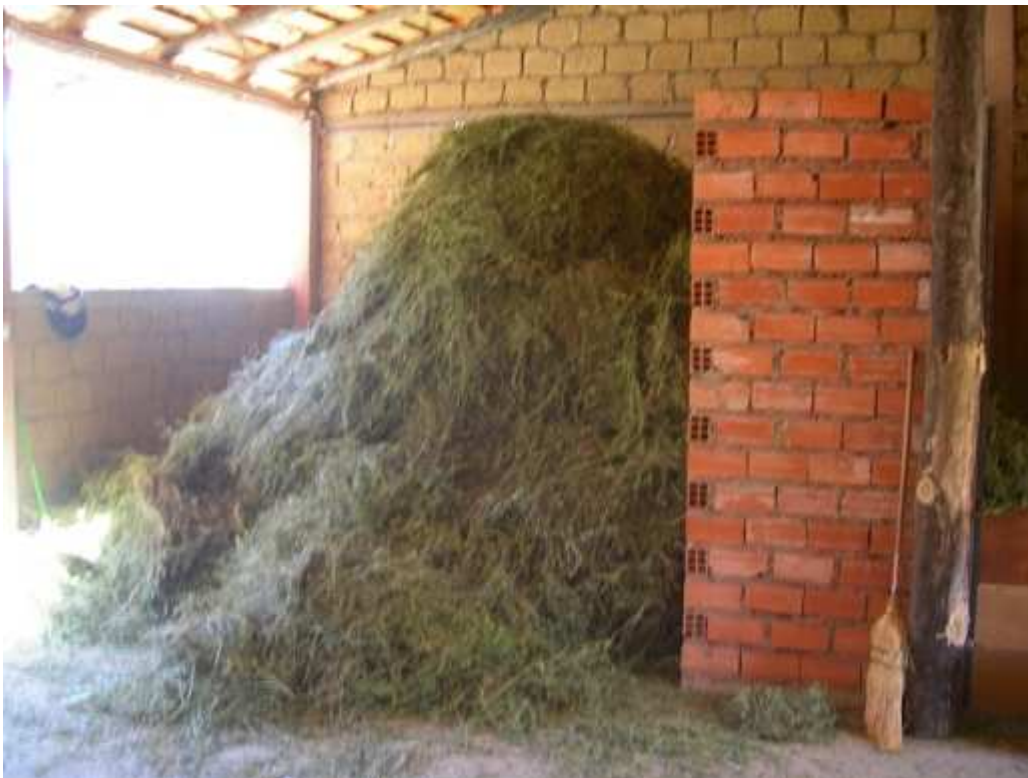
Fig. 21 - Scarico del fieno alla fine del processo di essiccazione

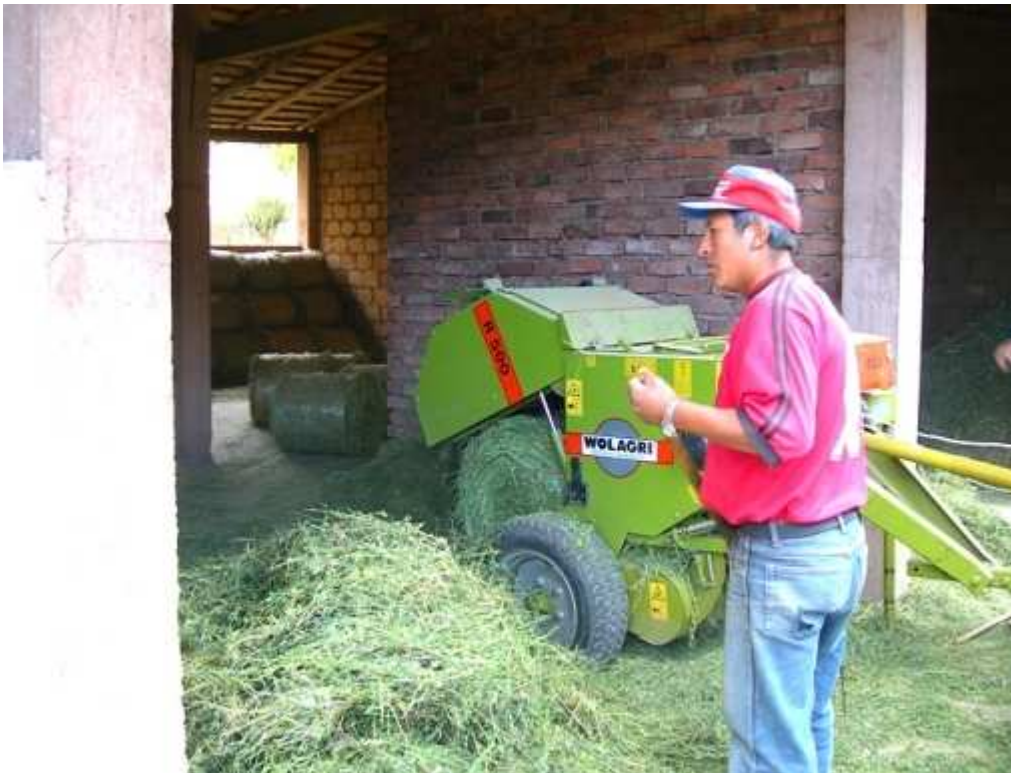
Fig. 22 - Il prodotto essiccato è imballato in piccole rotoballe (massa 35 kg)
